Boite vitesse Kymco MXU 300

Reglages des problemes d'accoups

« A partir du n° de châssis RFBL6002081407179 »

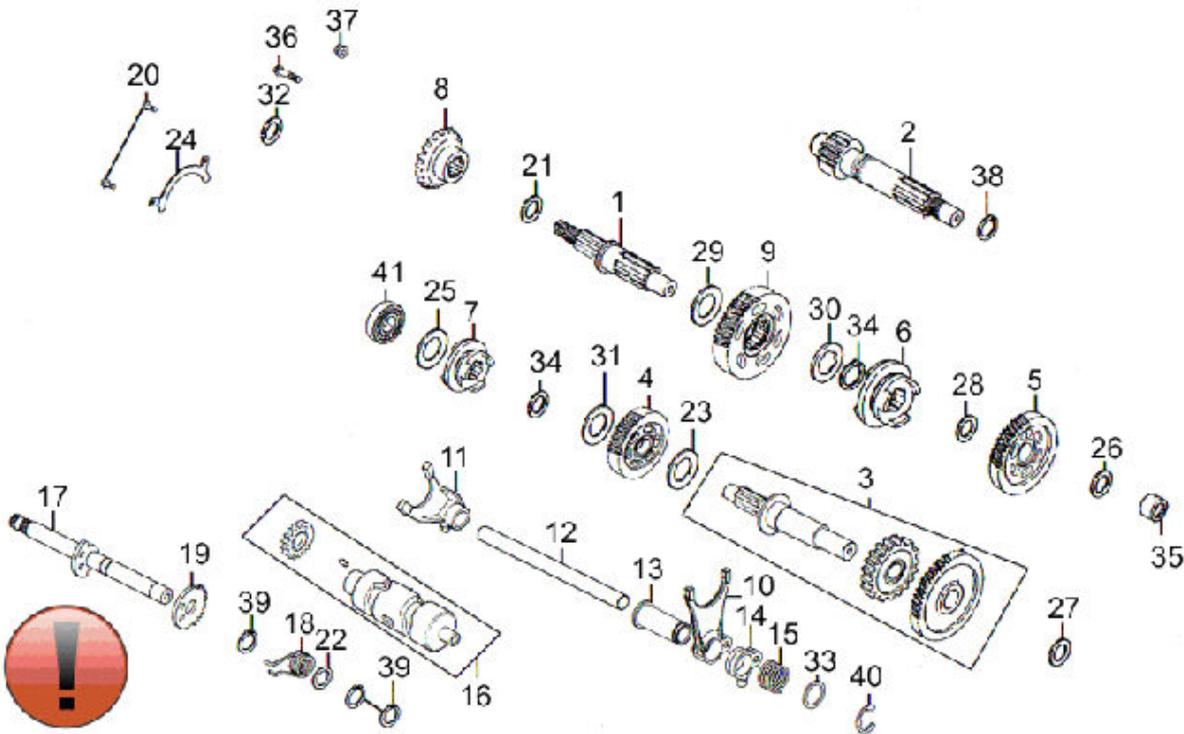
Nous utiliserons ce schéma de la boîte éclatée pour support d'information.

Les pieces concernées sont :

La piece N° 7 - KY-43-0494 CRABOT COURTE/LONGUE

La piece N° 34 - KY-37-0247 CIRCLIP INTERIEUR D28

La piece N° 11 - KY-48-0131 FOURCHETTE AV/ AR

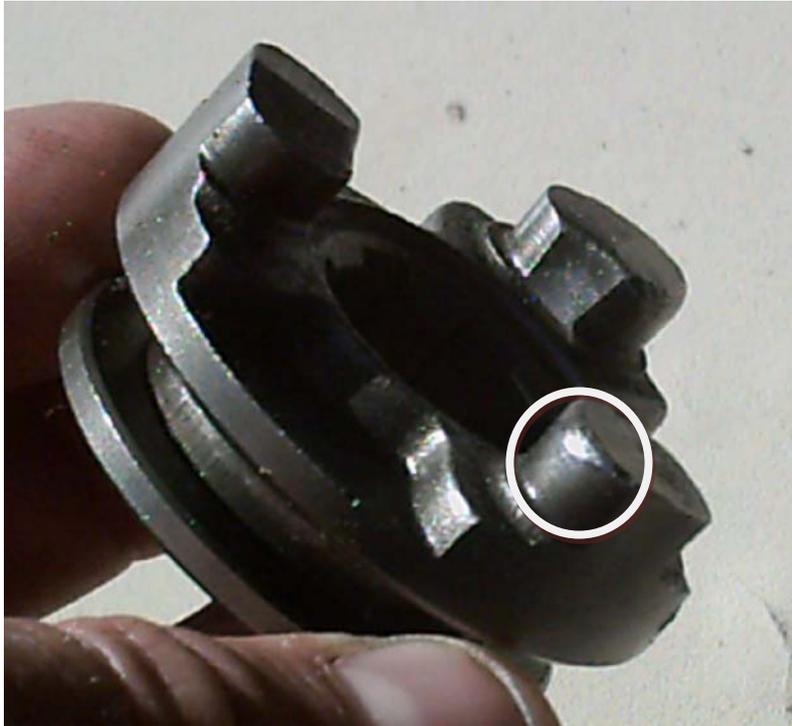
- Après ouverture de la boîte, il vous faut extraire l'arbre N° 3 (KY-43-0492 ARBRE DE MARCHE ARRIERE)
- Après extraction prendre le crabot N°7

Vous constatez que les crabots sont usés sur leurs portées.

- Première chose, il faut les meuler à l'aide d'une petite meuleuse d'angle de façon à redonner le forme plate à chaque portées.

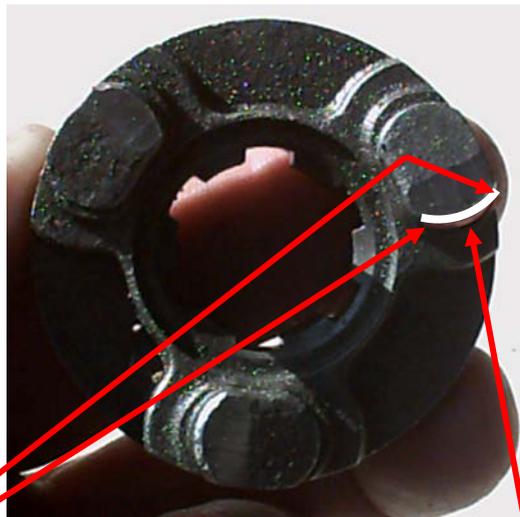
- Il ne faut pas hésiter à meuler le milieu de la forme, plutôt que les extrémités. C'est d'ailleurs sur ces extrémités qu'il faut que les crabots portent.

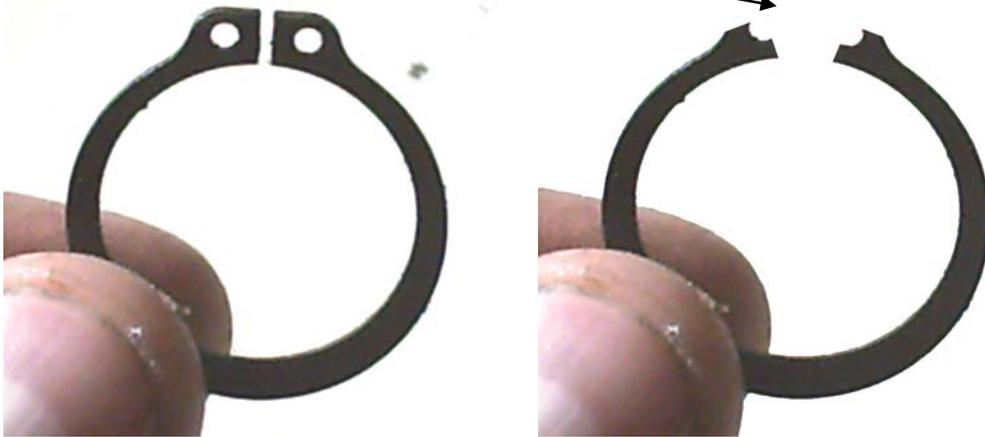
- Ceci fait il, faut s'attaquer au circlips N° 34 qu'il faut meuler aussi comme ceci

Ainsi il pourra entrer dans la gorge du crabot sans problème, ce qu'il ne pouvait pas faire avant.

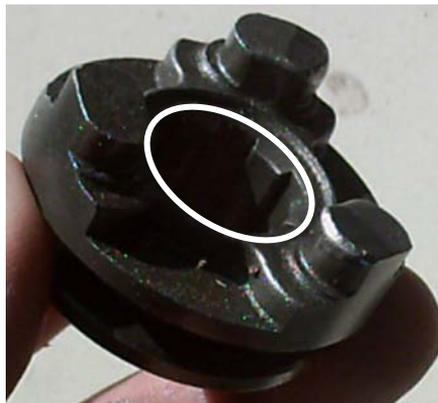
Comme illustré plus bas

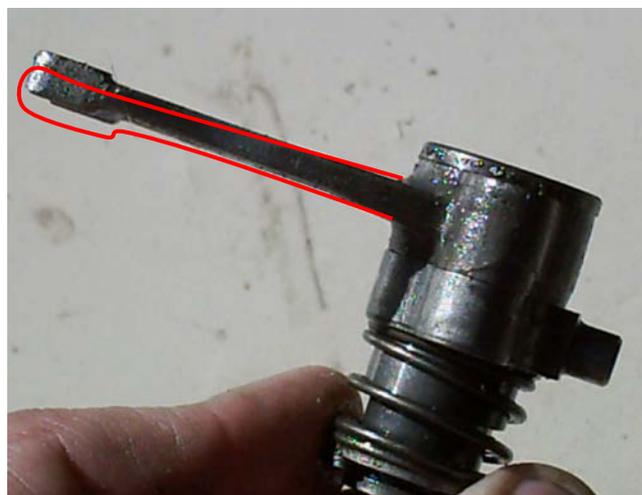
Mais l'idéal est de tordre la fourchette de selection tres légèrement pour forcer le crabot a entrer fermement dans le pignon N° 4 KY-43-0493 PIGNON DE MARCHE AVANT

1 millimètre de déformation suffit
